## บริการตรวจสอบอุปกรณ์ไฟฟ้ากล้องอินฟราเรด (Thermo scan)

## 8. Thermo scan Report.

### MDB-01 CAPACITOR BANK STEP1

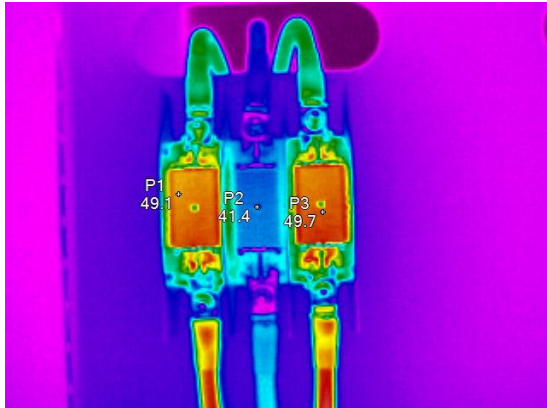
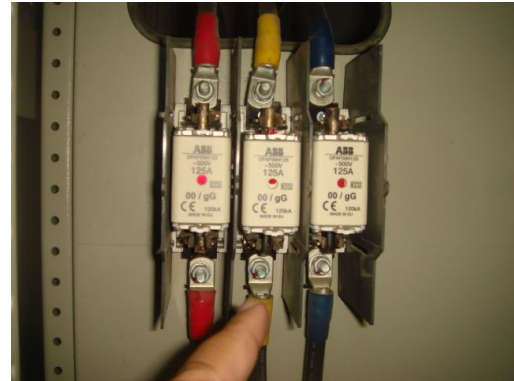
ABNORMAL

1. Fuse P2 ขาดเล็ยชำรุด

Name	Temperature
P1	49.1°C
P2	41.4°C
P3	49.7°C

2. ควรตรวจเช็คและเปลี่ยนใหม่
